REX PROPLETE RADIOLOGIQUE

Rappel de l'évènement du 19 et 23 Août sur le site d'ORANO MALVESI :

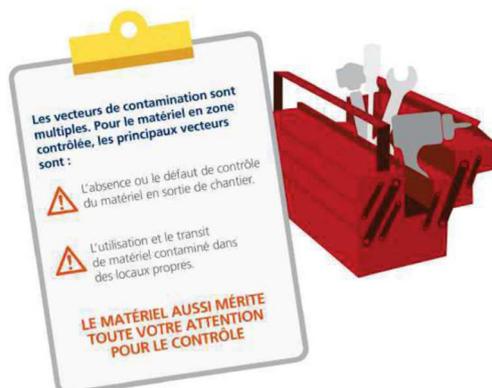
Les contrôles réalisés dans la zone ont montré de la contamination labile au niveau du caisson de l'extracteur et sur l'outillage.

AVEZ-VOUS CONTRÔLÉ LE MATÉRIEL ?

Il faut toujours procéder à un dépistage de contamination de l'outillage en fin de chantier.

Je réalise ou je fais réaliser **SYSTÉMATIQUEMENT** un dépistage de contamination de mes outils et de mes vêtements lors du repli de chantier.

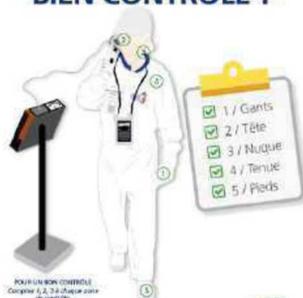
VOUS ÊTES-VOUS BIEN CONTRÔLÉ ?
